# Relazione Tecnica relativa all'immane e nefasto disastro ferroviario avvenuto nella Città di Viareggio il 29 giugno 2009

di Bruno THIEME, Luigi MARA, Roberto CARRARA\*

## 2 - LA ROTTURA DELL'ASSILE 98331, CAUSE E CONSEGUENZE

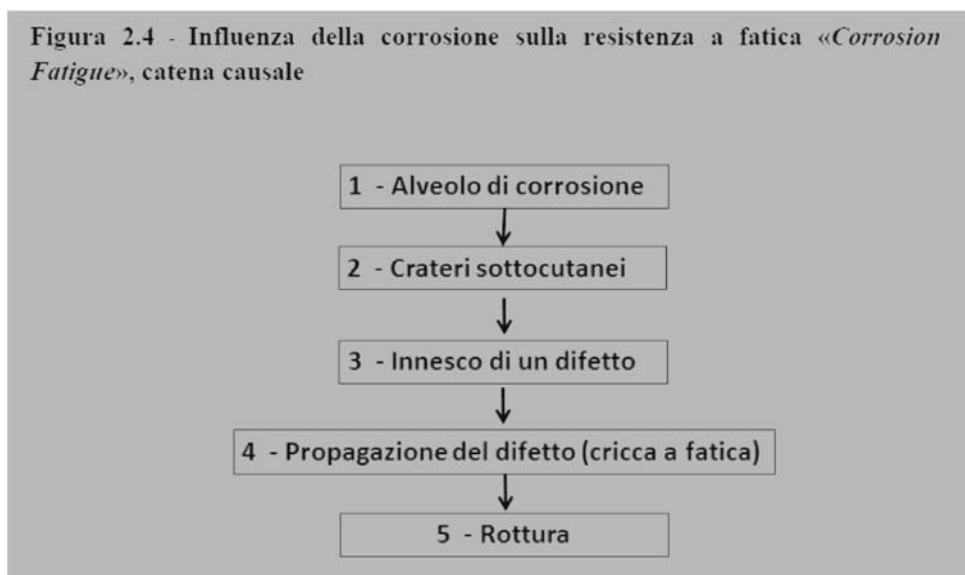
Figura 2.4 - Influenza della corrosione sulla resistenza a fatica «Corrosion Fatigue», catena causale

Nella Figura 2.4 si schematizza la catena causale dei fenomeni che caratterizzano le diverse fasi del processo di corrosione che influenzano la resistenza a fatica del materiale costituente un dato componente, nel caso che ci occupa l'assile 98331.

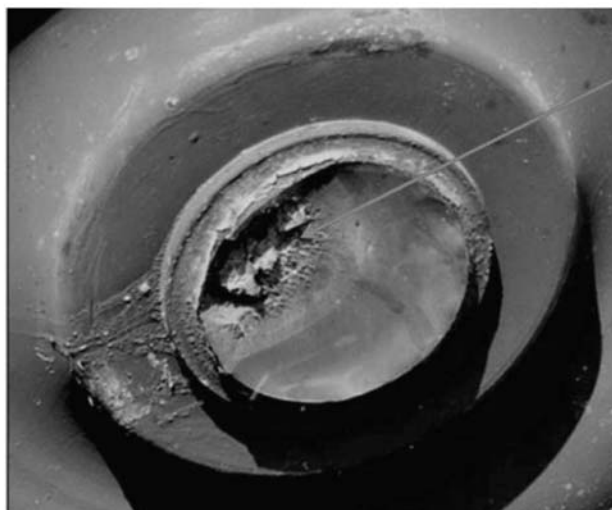
La immagine seguente, presentata in tribunale dai CC.TT di Medicina Democratica nell'udienza del 16.6.2015, mostra l'assile 98331 rotto a fatica

### Rottura di schianto

Fotografia scattata la mattina successiva al disastro del 29.06.2009, inclusa nel rapporto della Polizia Scientifica "Sopralluogo n°41/W6/2009 Comm.Viareggio" e riportata nella relazione Ing. D'Errico, «Relazione di consulenza tecnica»,

*<< Senza alcun dubbio la causa diretta dell'incidente è stata il cedimento strutturale dell'assile dovuto a frattura a fatica del fusello della sala montata del primo carrello del primo carro (n. 3380 781 8 210-6) in composizione al treno n. 50325 di Trenitalia S.p.A. - Divisione Cargo.*

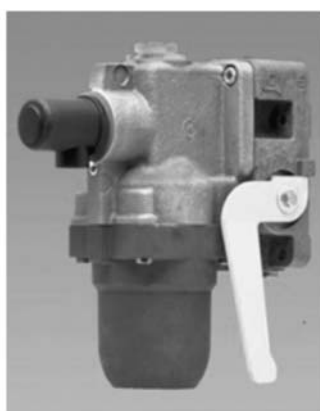
#### Impiego di Dispositivi rivelatori di deragliamento Funzionamento del Dispositivo Knorr-Bremse EDT 101

(...) Le immagini seguenti, presentate dai CC.TT di Medicina Democratica in tribunale all'udienza del 16.6.2015, mostrano un dispositivo antideragliamento.

Massa  
inerziale  
sensibile alle  
accelerazioni  
verticali

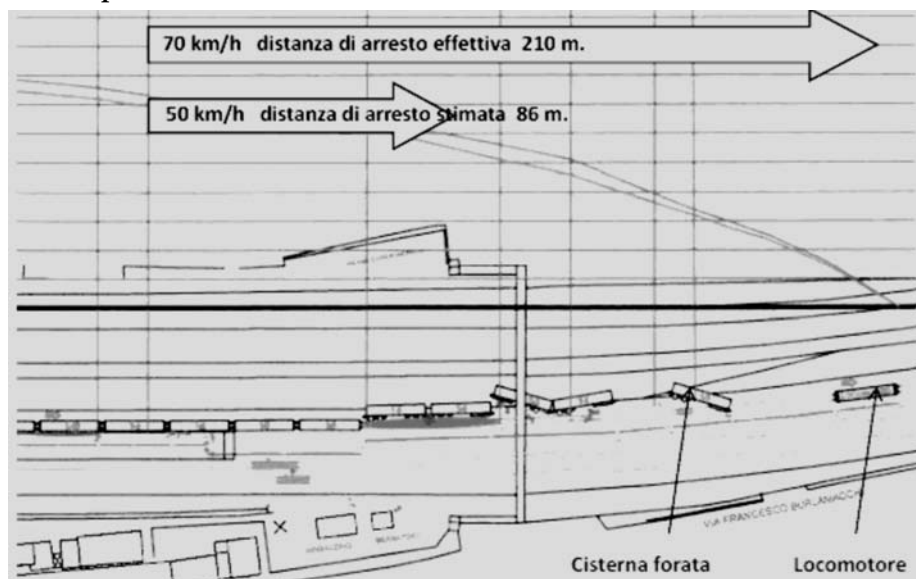
Figura 8.14 – Planimetria (tratta dalla relazione del C.T. Prof. Ing. Paolo Toni del 11.10.2011, pagina tra 273 e 274) con indicazione degli ostacoli e degli spazi di arresto del treno 50325 per le diverse velocità

Velocità (km/h)	Spazio di arresto del treno 50325 (m)	
	Treno frenato, non deragliato (*)	Treno frenato, deragliato (**)
100	730	-
90	520	-
80	410	-
70	320	206-214
60	230	131
50	160	86
40	100	71
30	-	43 - 41

Pertanto, con plausibile certezza si può affermare che se il treno avesse viaggiato a 50 km/h il locomotore si sarebbe sicuramente arrestato entro 160 metri dal punto di inizio della frenatura (e il primo carro cisterna si sarebbe comunque arrestato prima del picchetto 24 e 23).
